# Tuulilasiprojekti

## Kirkkaasti turvallisin

Metropolia Ammattikorkeakoulu

27.4.2018

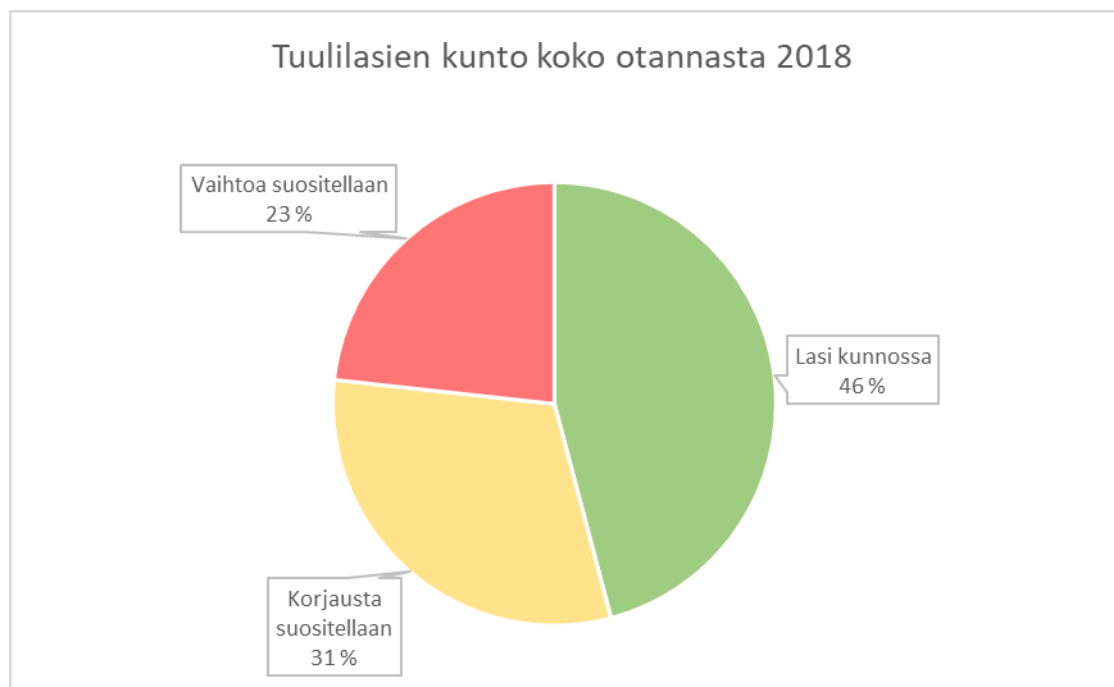
Kuva 1. Tuulilasiens kunto koko otannasta vuonna 2018.

Tuulilaseista vuonna 2018 oli kunnossa 46 prosenttia, korjausta suositeltiin 31 prosentille laseista ja vaihtoa suositeltiin 23 prosentille (kuva 1). Korjausta suositeltiin laseille, joissa oli kiveniskemiä, jotka eivät olleet kuljettajan näkökentässä ja jotka oli mahdollista korjata. Korjauksen onnistumiseen vaikuttavat ainakin kiveniskemän sijainti ja koko. Vaihtoa suositeltiin tuulilaseille, joissa oli halkeamia, selvää kulumaa tai kiveniskemiä, joita ei voida korjata.

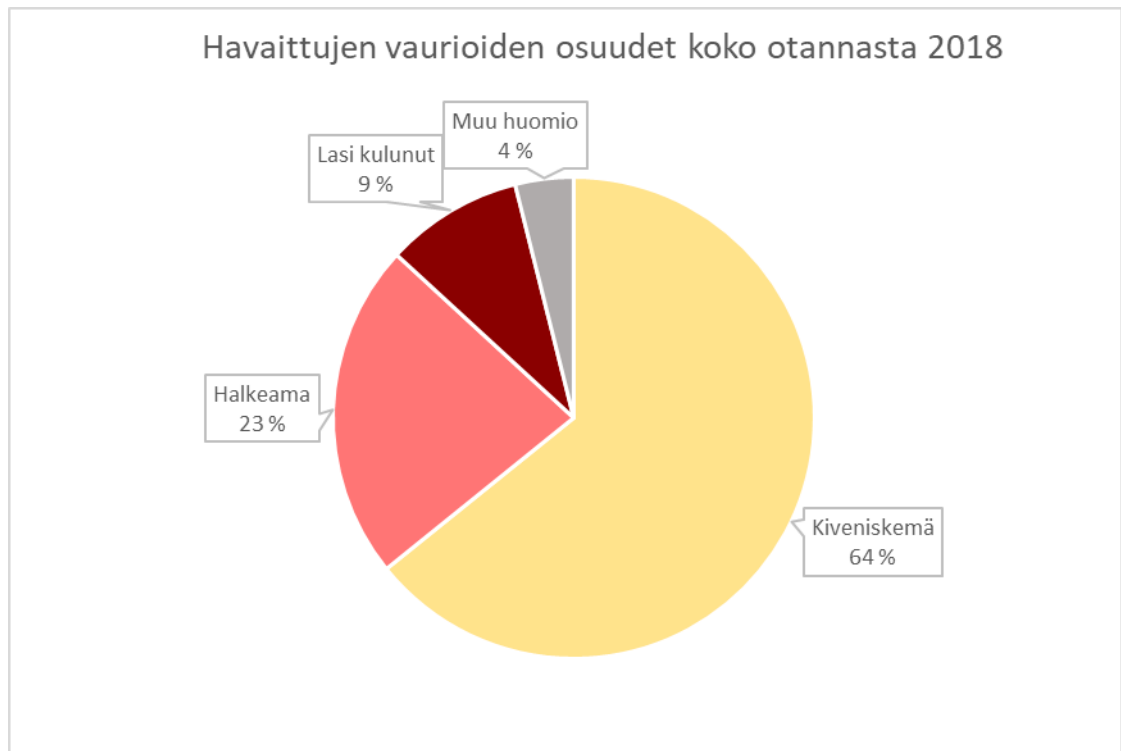
Kuva 2. Eri vaurioiden osuudet tuulilaseissa vuonna 2018.

Kuten kuvasta 2 ilmenee, huomattavasti yleisin vaurio tuulilaseissa oli kiveniskelmä, jota löytyi 64 prosentissa vaurioituneista laseista. Toiseksi yleisin vaurio oli halkeama, joka oli 23 prosentissa tuulilaseista. Diagrammin muulla huomiolla tarkoitetaan esimerkiksi hyvin likaista tuulilasia, huonokuntoisia pyyhkijänsulkia ja muita

liikenneturvallisuuden vaikuttavia tekijöitä. Huomioitavaa tuloksissa on se, että useassa ajoneuvossa oli kiveniskelmä ja halkeama tai muu vaurio samaan aikaan, mikä vaikuttaa prosentiosuuksien muodostumiseen.

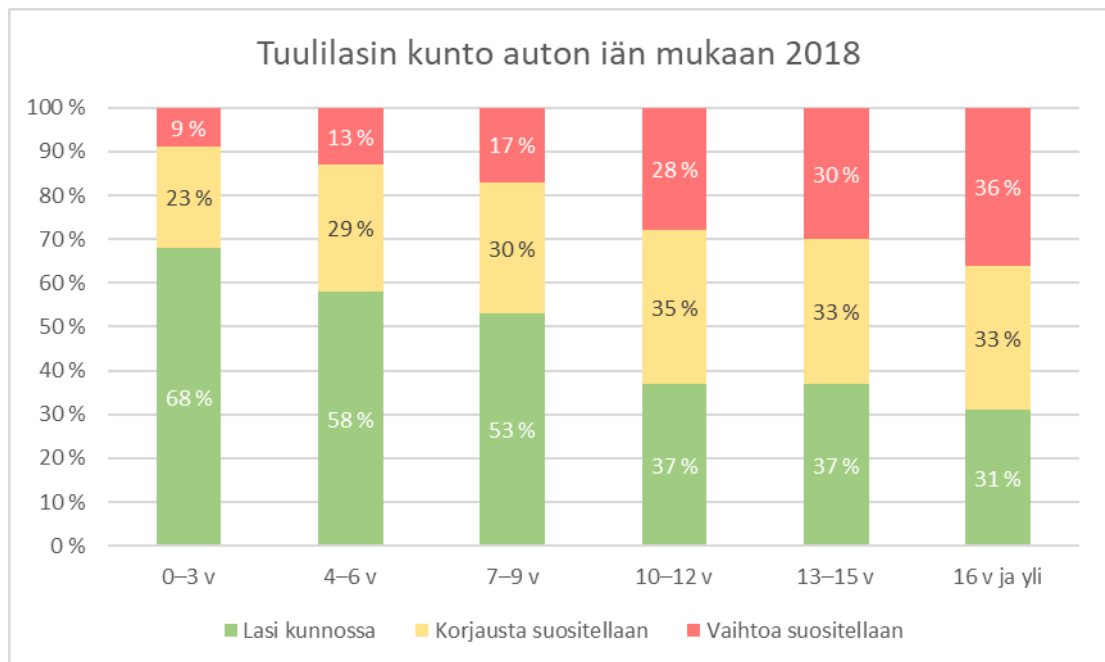
Kuva 3. Tuulilasin kunto auton iän mukaan vuonna 2018.

Kunnossa olevien tuulilasien määrä laskee eniten ajoneuvojen ollessa 10-vuotiaita tai vanhempia. Uudempia ajoneuvojen tuulilaseista on kunnossa yli 50 prosenttia ja 0–3-vuotiaiden laseista on kunnossa lähes 70 prosenttia, kun taas vanhemmissa autoissa laseista on kunnossa vain alle 40 prosenttia ja määrä laskee peräti 31 prosenttiin. Kunnossa olevien, korjausta tarvitsevien ja vaihtoa tarvitsevien tuulilasien määrä muuttuu tasaisessa suhteessa ajoneuvojen ikääntyessä. Kuten kuva 4 kertoo, myös halkeamien määrä lisääntyy melko tasaisesti ajoneuvon iän kasvaessa. 0–3-vuotiaiden autojen vaurioituneissa tuulilaseissa 77 prosentissa oli vähintään yksi kiveniskelmä ja 17 prosentissa halkeama. 16-vuotiaissa ja vanhemmissa ajoneuvoissa halkeamien

Ajoneuvojen ikäryhmiä tarkasteltaessa on huomattava, että 0–3-vuotiaita ajoneuvoja ei pääosin ole vielä katsastettu ollenkaan. Näissä ajoneuvoissa tuulilasit olivat selvästi parhaimmassa kunnossa 68 prosentilla ja vain yhdeksään prosenttiin 0–3-vuotiaista ajoneuvoista suositeltiin lasin vaihtoa. Kuten kuvasta 3 nähdään, ajoneuvojen tuulilasi kunto heikkenee ajoneuvojen iän kasvaessa. Kun auto on 10 vuotta vanha tai vanhempi, niin vaihtokuntoisten lasien määrä on yli kolminkertaistunut uusimpiin autoihin verrattaessa. Tarkastuksia tehdessä syntyi olettaus, että vanhojen ajoneuvojen tuulilasit olisivat olleet paremmassa kunnossa kuin esimerkiksi 5-vuotiaiden, sillä vanhempiin autoihin on usein vaihdettu tuulilasi jo parikin kertaa. Tämä ei kuitenkaan tuloksien mukaan pidä paikkaansa. Mitä vanhempi auto, sitä useammin tuulilaseissa oli halkeamia (kuva 4). Tämä voisi johtua siitä, että aiemmin syntyneet kiveniskemät ovat muuttuneet halkeamiksi ajan kuluessa. Vanhemmissa ajoneuvoissa ei usein myöskään ole lasivakuutusta, minkä vuoksi tuulilasin vaihtamista pitkitetään, kunnes siitä huomautetaan katsastuksessa. Kuvan 4 mukaan tuulilasi kulumineisuus kasvaa kolmannen ikävuoden jälkeen, mikä on odotettua. Tuulilasit alkavat kulua, koska niistä on jo useampi talvi raaputettu jäätä ja käytetty pyyhkijöitä enemmän. Autoilijat saattavat esimerkiksi pyyhkiä tuulilasia likaisilla pyyhkijänsulilla, minkä vuoksi lasi naarmuuntuu.

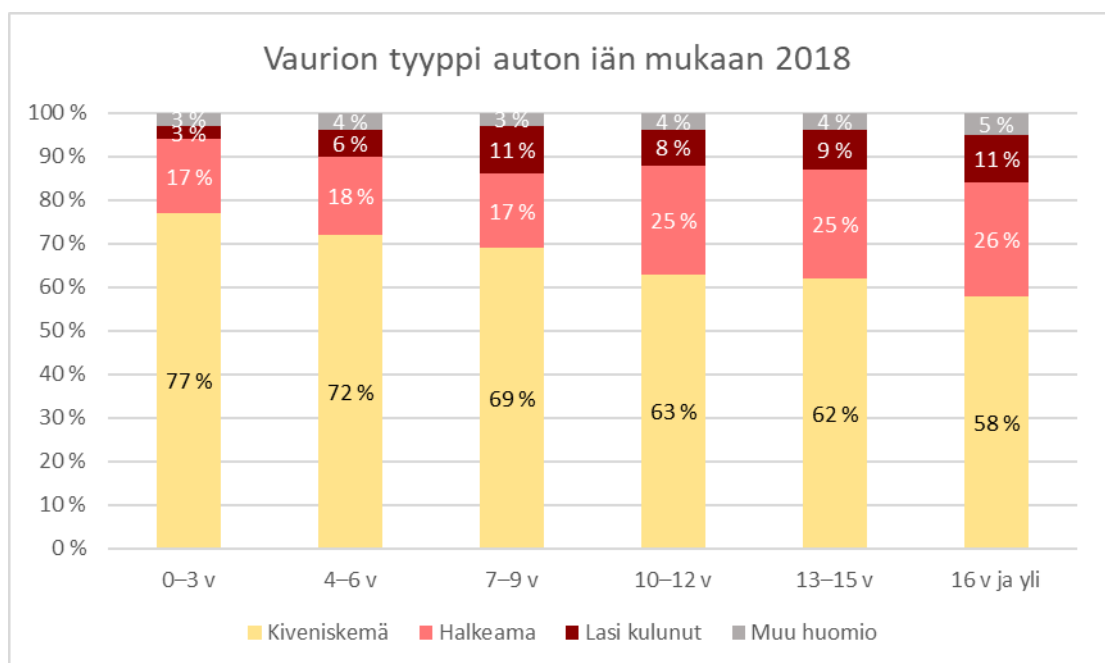
Kuva 4. Vaurion tyyppi auton iän mukaan vuonna 2018.

osuus vaurioista on jo 26 prosenttia. Halkeamien määrässä suurin muutos tapahtuu ajoneuvojen ollessa 10-vuotiaita tai vanhempia.

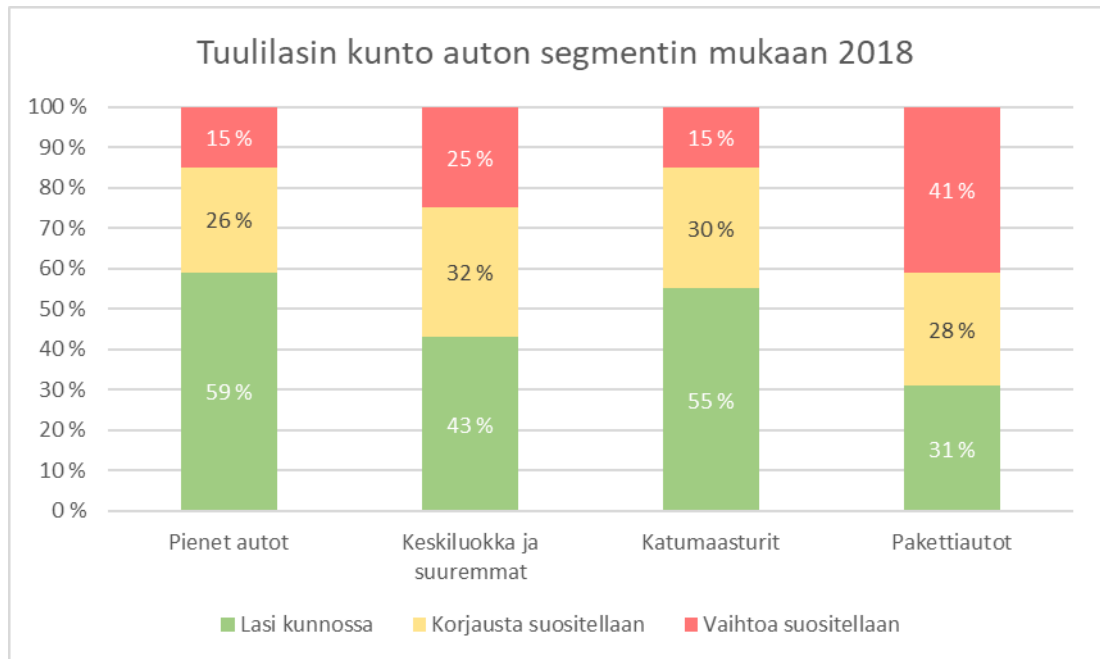
Kuva 5. Tuulilasin kunto auton kokoluokan mukaan vuonna 2018.

Kuvasta 5 huomataan, että tuulilasin korjausta suositellaan lähes saman verran riippumatta ajoneuvon kokoluokasta tai muodosta. Jokaisen luokan kohdalla korjaus koskee noin 30 prosenttia ajoneuvoista. Pieniin autoihin ja katumaastureihin vaihtoa suositellaan vain 15 prosentille, kun taas pakettiautoissa yli 40 prosentille. Pakettiautojen laseista 31 prosenttia on kunnossa, mikä on selvästi jäljessä muita kokoluokkia. Vaurioissa halkeaminen osuus noudattelee vaihtosuositusten osuuksia (kuva 6). Katumaasturi-luokan ajoneuvojen tuulilaseissa oli suhteessa eniten kiveniskemiä 72 prosentilla ja vähiten halkeamia 17 prosentilla. Luvut eivät kuitenkaan huomattavasti eroa muista luokista pakettiautoja lukuun ottamatta.

Segmenttejä tarkasteltaessa huomataan, että pienemmissä autoissa ja katumaastureissa tuulilasit ovat parhaimmassa kunnossa (kuva 5). Tämä tukee päätöstä ottaa nämä ajoneuvot omiin kokoluokkiinsa. Pienissä autoissa tuulilaseista oli kunnossa 59 prosenttia, korjausta suositeltiin 26 prosentille ja vaihtoa suositeltiin vain 15 prosentille, kun taas keskiluokan ja sitä suurempien ajoneuvojen tuulilaseista kunnossa oli 43 prosenttia, korjausta suositeltiin 32 prosentille ja vaihtoa suositeltiin 25 prosentille. Uskomme tämän eron johtuvan ajoneuvojen käyttöympäristöstä ja -tarkoituksesta. Usein pienemmillä autoilla ajetaan kaupunkiympäristössä, jossa ei alhaisempien nopeuksien vuoksi lennä niin paljon nastoja ja kiviä tuulilaseihin kovalla voimalla. Suuremmilla autoilla ajetaan enemmän maanteilla ja moottoriteilla, joilla suurempien nopeuksien ja ohitusten vuoksi tuulilasit saavat enemmän kiveniskemiä. Matkatkin ovat usein pidempiä, mikä lisää kiveniskemän vaaraa.

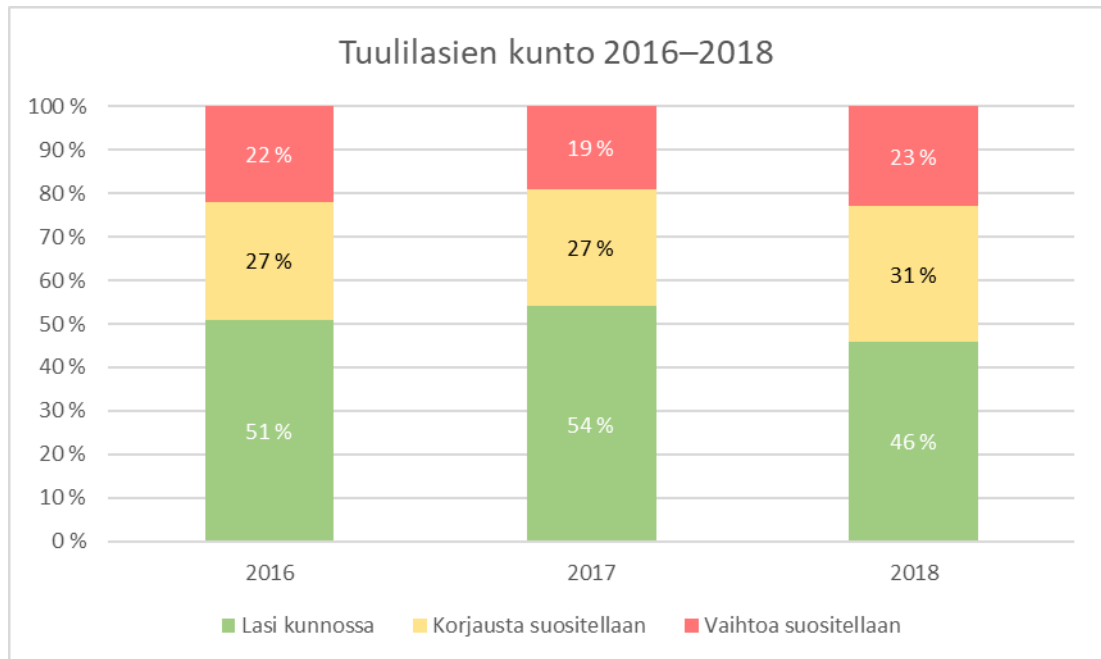
Kuva 7. Tuulilasien kunto projektivuosina 2016–2018.

Kuvista 7 ja 8 huomataan, että tulokset ovat olleet eri projektivuosina hyvin lähellä toisiaan. Kunnossa olevien tuulilasien määrä on pysytellyt 50 prosentin alueella koko otannasta ja korjaussuosituksen määrät ovat pysyneet hyvin tasaisina. Korjauksia on kahtena edellisenä vuotena suositeltu 27 prosenttiin tarkastetuista tuulilaseista ja tänä vuonna 31 prosenttiin laseista. Vauriotyyppien prosentiosuudet ovat myös pysyneet hyvin tasaisina.

Lopuksi vertasimme vuoden 2018 tuloksia edellisten vuosien tuloksiin (kuvat 7 ja 8) käyttäen lähteenä vuoden 2017 raporttia. Tuloksissa ei ole merkittäviä vaihteluita varsinkin vaurioiden osalta. Vuonna 2018 oli laseista kunnossa alle 50 prosenttia koko otannasta ensimmäisen kerran vuodesta 2016 alkaen, mutta erot eivät ole huomattavia. Tuloksiin vaikuttavia tekijöitä ovat vuosittain vaihtuvat tarkastajat, vaihtelevat sääolosuhteet ja vallitseva vuodenaika. Vuonna 2016 tarkastukset tehtiin jo hiihtoloman aikaan, kun taas seuraavina vuosina myöhemmin, mikä saattaa vaikuttaa kiveniskemien määrään ihmisten ajaessa pidempään nastarenkailla. Vuonna 2018 tuloksiin vaikutti esimerkiksi viimeisen päivän lumipyry eteläisillä tarkastuspaikoilla, jolloin märistä ja lumisista tuulilaseista oli vaikeampi havaita vaurioita.
