# Schades aan stoomsystemen *“droevige voorbeelden”*

Ing. C. de Greef

Energy Technology Services

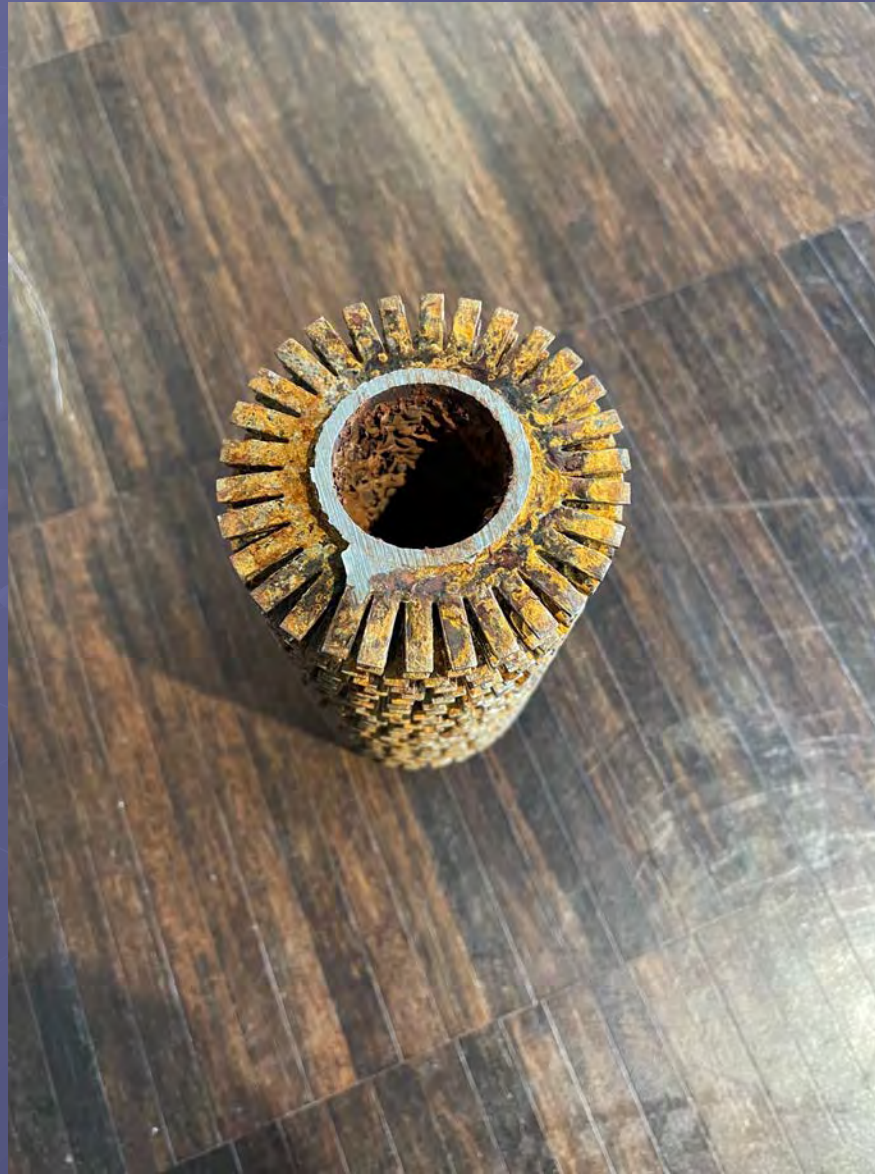
# Foto economiser

- In 2019 stop ivm keuren ketels + ontgasser
- Schade aan veiligheid ontgasser
- Nieuwe veiligheid kost € 18.000 dus...
- Revisie....tijd.....??
- 3 maanden....betekend...
- 3 maanden geen stoomdruk op ontgassen
- 3 maanden geen ontgassing
- 3 maanden ca. 200 \* zuurstof als maximale
- 30 jaar levensduur wordt 1,8 maand

- Tja....zuurstof en staal.....
- Niet 1 eco is slecht behandeld... maar...3
- Vervang eco voor een dummy....en...
- Suppletiewater wordt te heet
- -14% rendement tijdens levertijd eco's
- Twee eco's = € 200.000,--
- Extra gasverbruik € 130.000,--
- Derde eco ?
- Wat zegt onze verzekering?

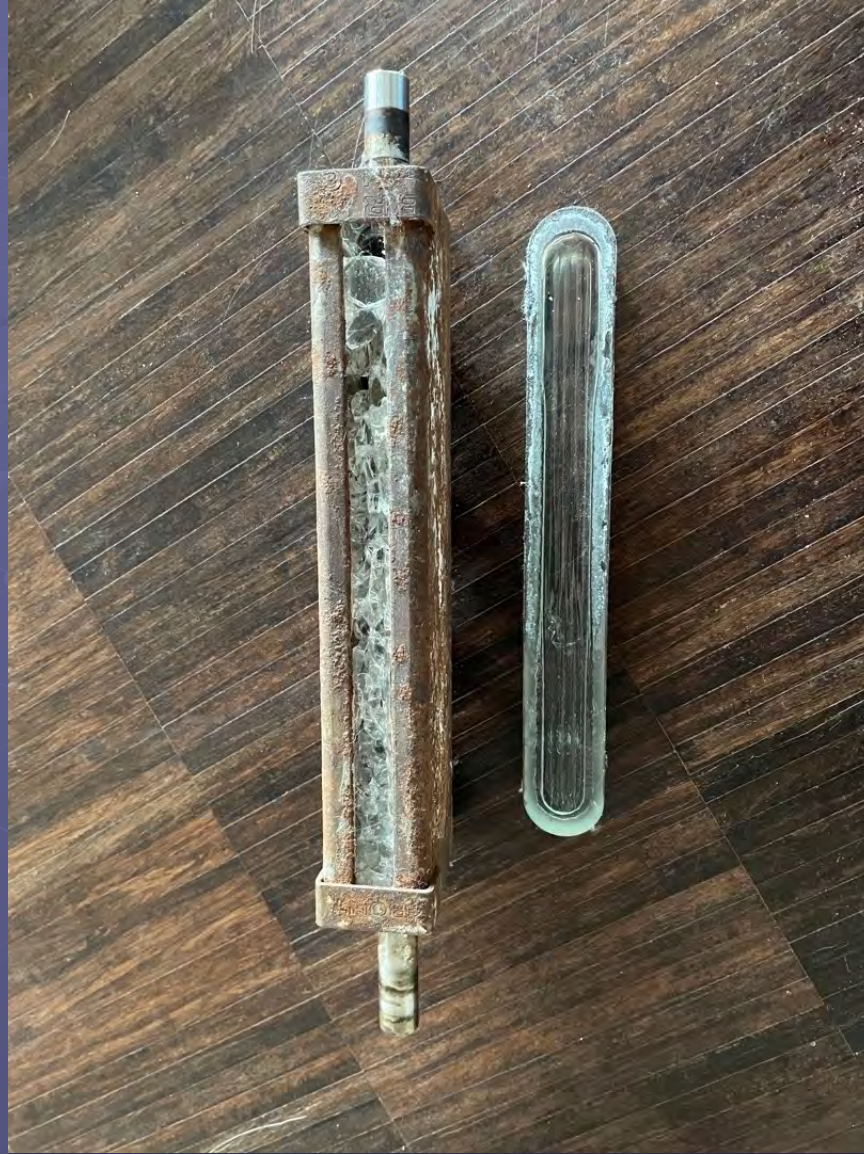
# Foto gebroken peilglas

- Peilglas gebroken van vrijdag op zaterdag
- Schakelkast besproeid = aardfout
- Aardfout = kast uit = geen storingsmelding
- Maandagmorgen: gat in de muur
- Schade aan:
  - Elektrische installatie
  - Schilderwerk
  - Isolatiebeplating

- Beheer (controle water) is belangrijk
- Vandaag gehoord wat aandacht is
- En wat als je dat niet doet.....
- En niet spuid.....
- Alkaliteit “door het dak”
- Daardoor glascorrosie = gebroken peilglas
- Afzetting natronloog in ketel
- Loogbrosheid, spleet corrosie = ellende
- Wat zegt de verzekering?

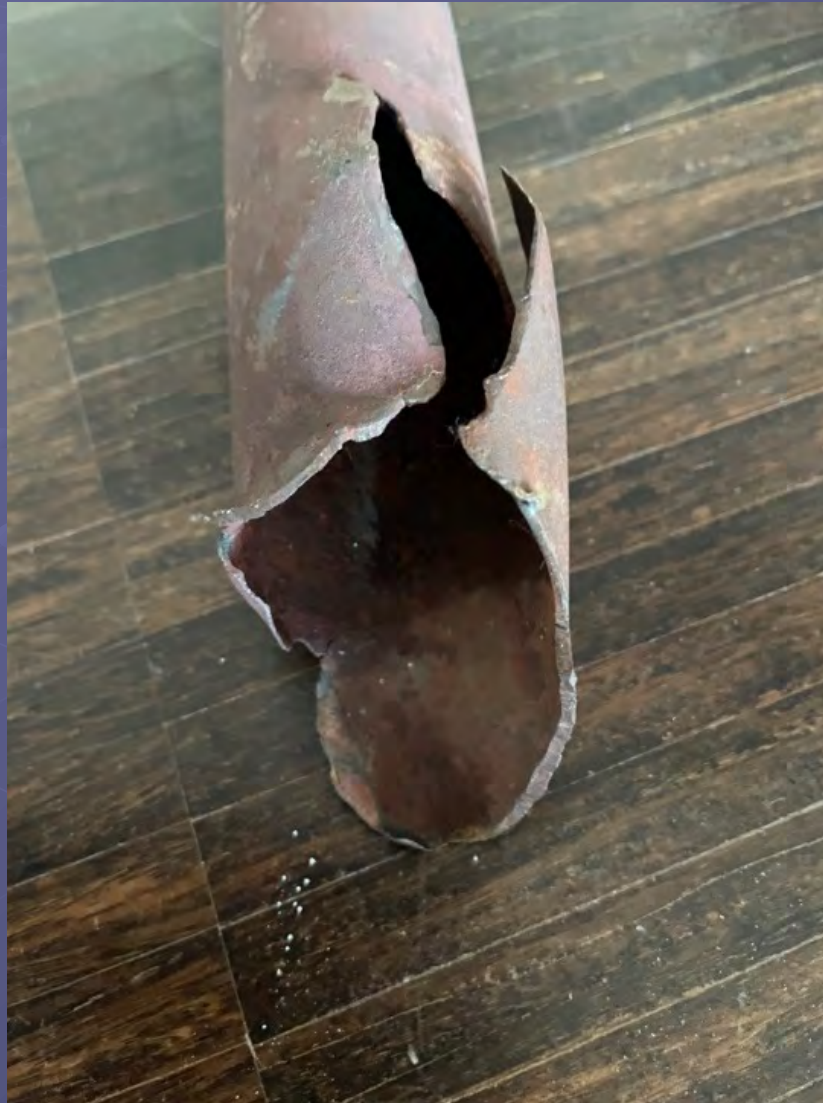
# 4-Vervangen ketel

- Een goed werkende ontgasser belangrijk
- Een stabiele alkaliteit ketelwater eveneens
- Beide geeft magnetiet laag
- Alleen ontharder: spui op geleidbaarheid
- Met RO water is dat iets “lastiger”
- Variabele alkaliteit is loslatend magnetiet
- = oplossen ketel
- Maar ook lek raken seals BFW pompen

- Plaatsing magnetiefilters
- Houdt seals heel maar corrosie gaat door
- '97: door constructie klappijp niet te vinden
- Op “goed geluk” 1200 pijpen vervangen
- Waterbehandeling niet verbeterd
- '07: wederom gebroken pijp
- Doen we die andere 1200 pijpen ook maar

- 1987: investering ca. € 1.500.000,--
- 1997: reparatie ca. € 1.000.000,--
- 2007: reparatie ca. € 1.200.000,--
- 2013: nieuwe ketel ca. € 3.500.000,--
- Voorkomen door strakke waterbehandeling
- Wat kost 26 jaar controle waterbehandeling?
